Granskingsrapport

Rapport	
Rapporttittel Livbåthendelser Veslefrikk B og Kristin	Aktivitetsnummer 001052005

Involverte	
Hovedgruppe T-1	Godkjent av / dato Mona Haugstøyl / 27. mars 2009
Deltakere i granskingsgruppen Sigurd Robert Jacobsen, Oddvar Øvestad, Arne Kvitrud og Vidar Kristensen	Granskingsleder Sigurd Robert Jacobsen

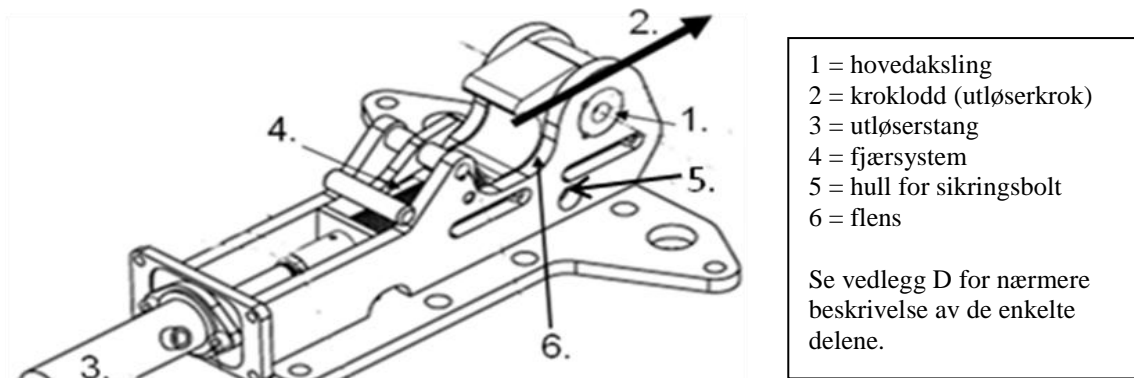
Figur 4: Skisse av utløserarrangementet FFH13 (Kilde: SH, ref. /2/)

I optimal posisjon ligger aksen på linken ca. 3,5 mm under rotasjonspunkt, se figur 4. Linken ligger da med et selvlåsende moment mot kroken og ligger i området angitt med ”+ avvik” i figur 5. Hvis avstand mellom rotasjonspunktet og aksen på linken øker i retning + avvik, øker kraftbehovet for å vippe kroken rundt, det vil si at det selvlåsende momentet øker. Kombinert med økt vekt av livbåten øker behovet for hydraulisk trykk for å gi det nødvendige momentet for å vippe utløserkroken rundt og frigjøre livbåten.

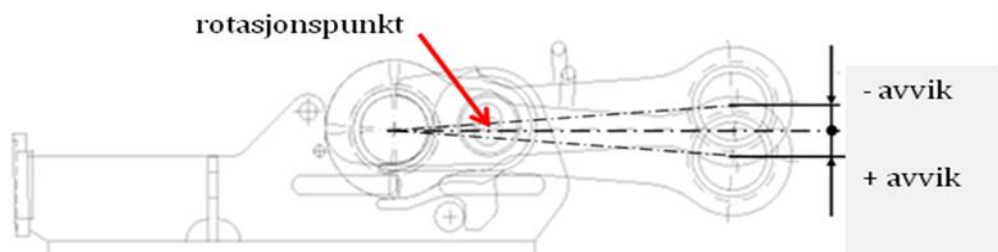
Figur 5. Vinkelavvik for linken mellom krok og innretning (Kilde: SH, ref. /28/)

Følgende tabell viser målte avvik for linkposisjon, jfr. figur 5, for alle livbåtene. Når linkposisjon øker utover 3,5 mm trengs det større kraft for å løse ut kroken. Måleresultatet viser at det potensielt kunne være problematisk å løse ut flere av livbåtene på begge innretninger. Hvis LB3 på KRI eller LB3 på VFB hadde blitt valgt til 110 % lasttest, er det ikke sikkert at feilene ville blitt oppdaget.

Måling av linkposisjon, avvik	Kristin	Veslefrikk B
Livbåt 1	15 mm	16,5 mm
Livbåt 2	11,0 mm	15,0 mm
Livbåt 3	3,5 mm	6,5 mm

Hendelsen den 30.12.2008 på VFB hadde sin direkte årsak i korrosjon i fjærpakken. Hendelsen natt til 7.1.2009 på VFB hadde sin direkte årsak i at sammenstillingen av link- og krok var utenfor geometrisk toleranse og at vekten av livbåten var for stor sett i forhold til tilgjengelig hydraulisk trykk for å frigjøre livbåten med utløserarrangementet.

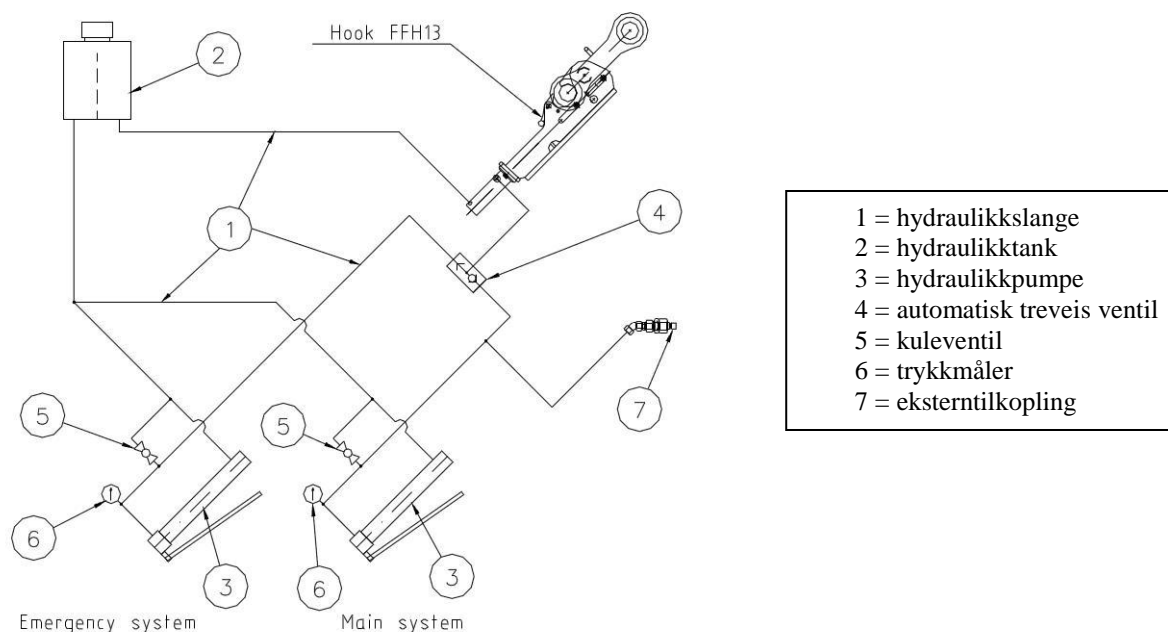
Figur 6. Skisse av hydraulikkdelen av utløserarrangementet. (Kilde: USH, ref. /51/)

Utløserarrangementet FFH13 består av to ”delvis” uavhengige og redundante systemer for å pumpe opp trykket inn til den automatiske treveisventilen, se figur 6. Med delvis uavhengige menes at det kun er hydraulikkpumpe, kuleventil og trykkmåler som er redundante mens deler av hydraulikkslange samt hydraulikktanken er felles. De resterende delene av utløserarrangementet, fra og med den automatiske treveisventilen, består derimot av kun enkeltkomponenter i serie. En svikt eller feil i en av disse komponentene vil kunne medføre at utløserarrangementet ikke kan utføre sin funksjon. Det er for livbåter med denne typen utløserarrangementet ingen alternative måter å løse ut båten på.

Uavhengig av hvor en feil oppstår i de deler av utløserarrangementet som består av kun enkeltkomponenter, vil det i de fleste tilfeller ikke være mulig å forlate livbåten på en sikker og forsvarlig måte etter at sikringsbolten er fjernet og utpumpingen er startet. Dette skyldes at det ikke vil være mulig å reversere operasjonen med å løse ut båten, for eksempel å resette systemet eller sette sikringsbolten tilbake i sikker posisjon. Det vil derfor ikke være forsvarlig for personell å koble seg løs fra setet eller å forlate båten, da en ikke kan vite om, eller eventuelt når, båten vil kunne bli løst ut. Små bevegelser i båten kan i utgangspunktet være tilstrekkelig for at båten løses ut. Det er ikke mulig for personell inne i båten å sjekke posisjonen til kroken uten å åpne dører eller luker på båten.

Det er derfor granskingsgruppens vurdering at enkeltfeil på utløserarrangementet, FFH13, vil kunne gi uakseptable konsekvenser. Enten som en følge av at:
