Granskingsrapport

Rapport	
Rapporttittel Livbåthendelser Veslefrikk B og Kristin	Aktivitetsnummer 001052005

Involverte	
Hovedgruppe T-1	Godkjent av / dato Mona Haugstøyl / 27. mars 2009
Deltakere i granskingsgruppen Sigurd Robert Jacobsen, Oddvar Øvestad, Arne Kvitrud og Vidar Kristensen	Granskingsleder Sigurd Robert Jacobsen

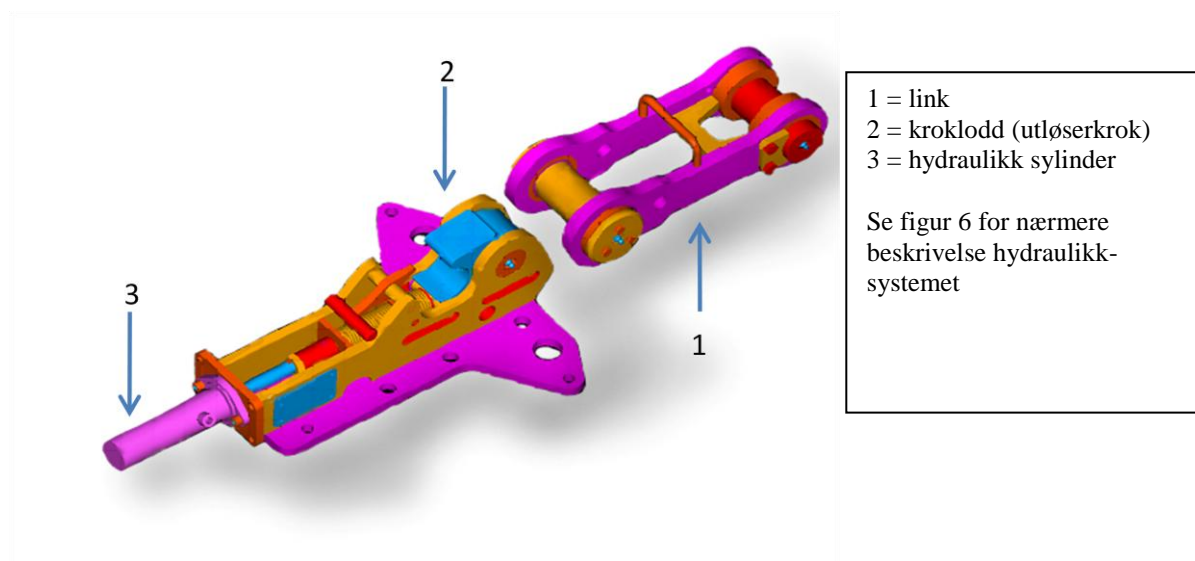
Figur 3. Utløserarrangementet, utløserkrok og link (Kilde: USH, ref./11/)

Utløserarrangementet, FFH13, består av tre hovedkomponenter: link (festet til innretning og utløserkrok), utløserkrok (festet til livbåt og link) og hydraulikksystemet (i livbåten knyttet til utløserkrok). I operativ tilstand er livbåten med utløserkroken opphengt i link, og skal frigjøres fra denne i en evakuerings situasjon.
