Claudius Jacob Schive om Domkirken omkring 1861-1866

Av Arne Kvitrud, Søndre Nordheimsgate 9, 4021 Stavanger.
Versjon 5.4.2022.

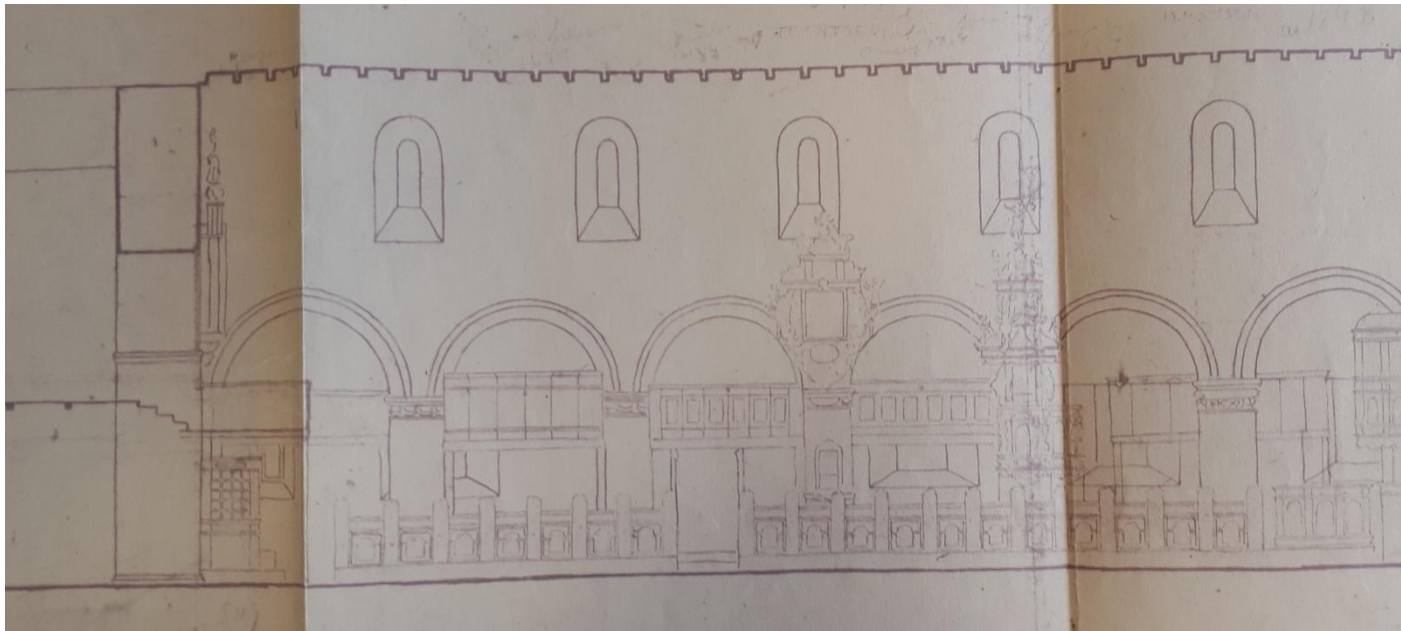
Figur 1: Forsøk på rekonstruksjon av pulpiturene på kirkeskipets nordside. Tegner ukjent ca. 1930.

^v Pulpiturer var en slags gallerier i kirkeskipet – se Wikipedia: Stavanger domkirkes pulpiturer - https://no.wikipedia.org/wiki/Stavanger_domkirkes_pulpiturer. De ble fjernet i 1866.

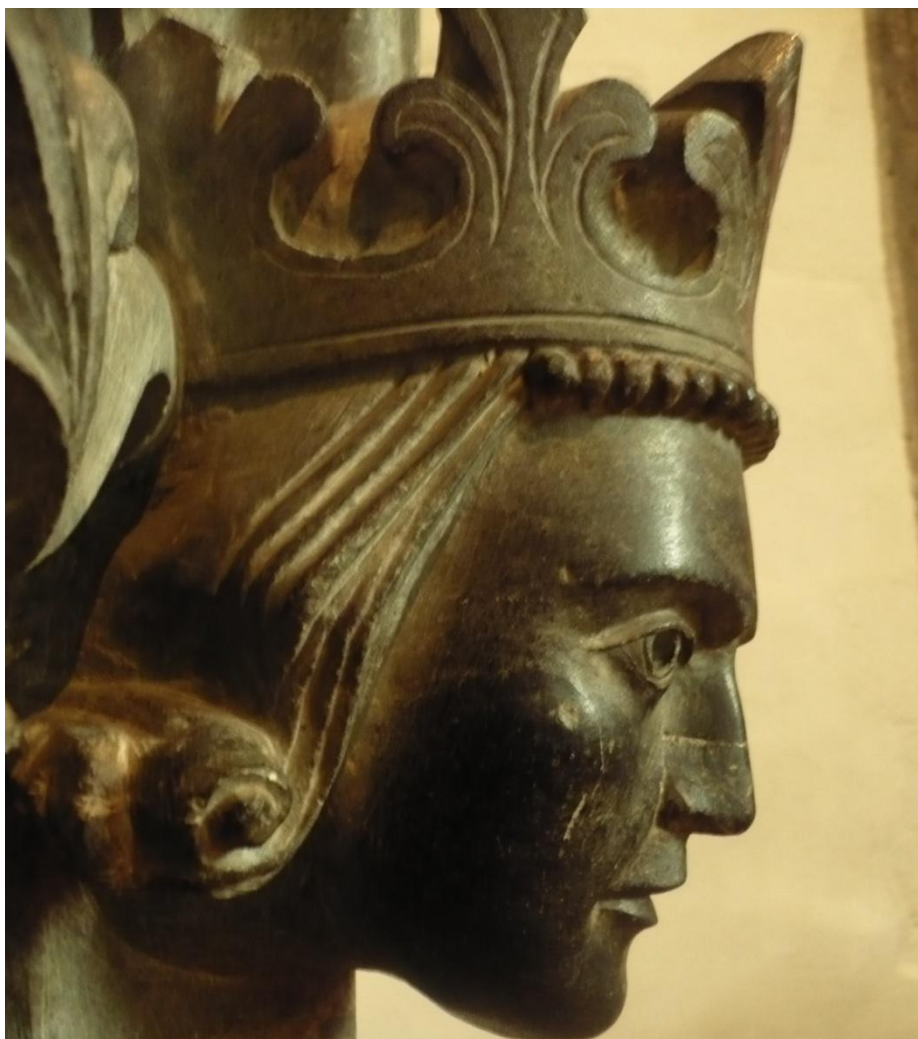
Figur 2: Kong Erik Magnusson ved nordre sakrestidør. Foto: Arne Kvitrud, 2008.

Men Dørindfatningen til det nordre og fornemste Sacristi er paa Kapitælerne prydet med 2 Dregehoveder, det ene med Krone og Lilier formentlig Erik Magnussøn det andet med en Rosenkrans = Håkon Hertug, senere Haakon V. Sacristierene ere uidentvil de Capeller, hvorm Nicolysen taler, der hørte til vor Frues og Korssets Altere.

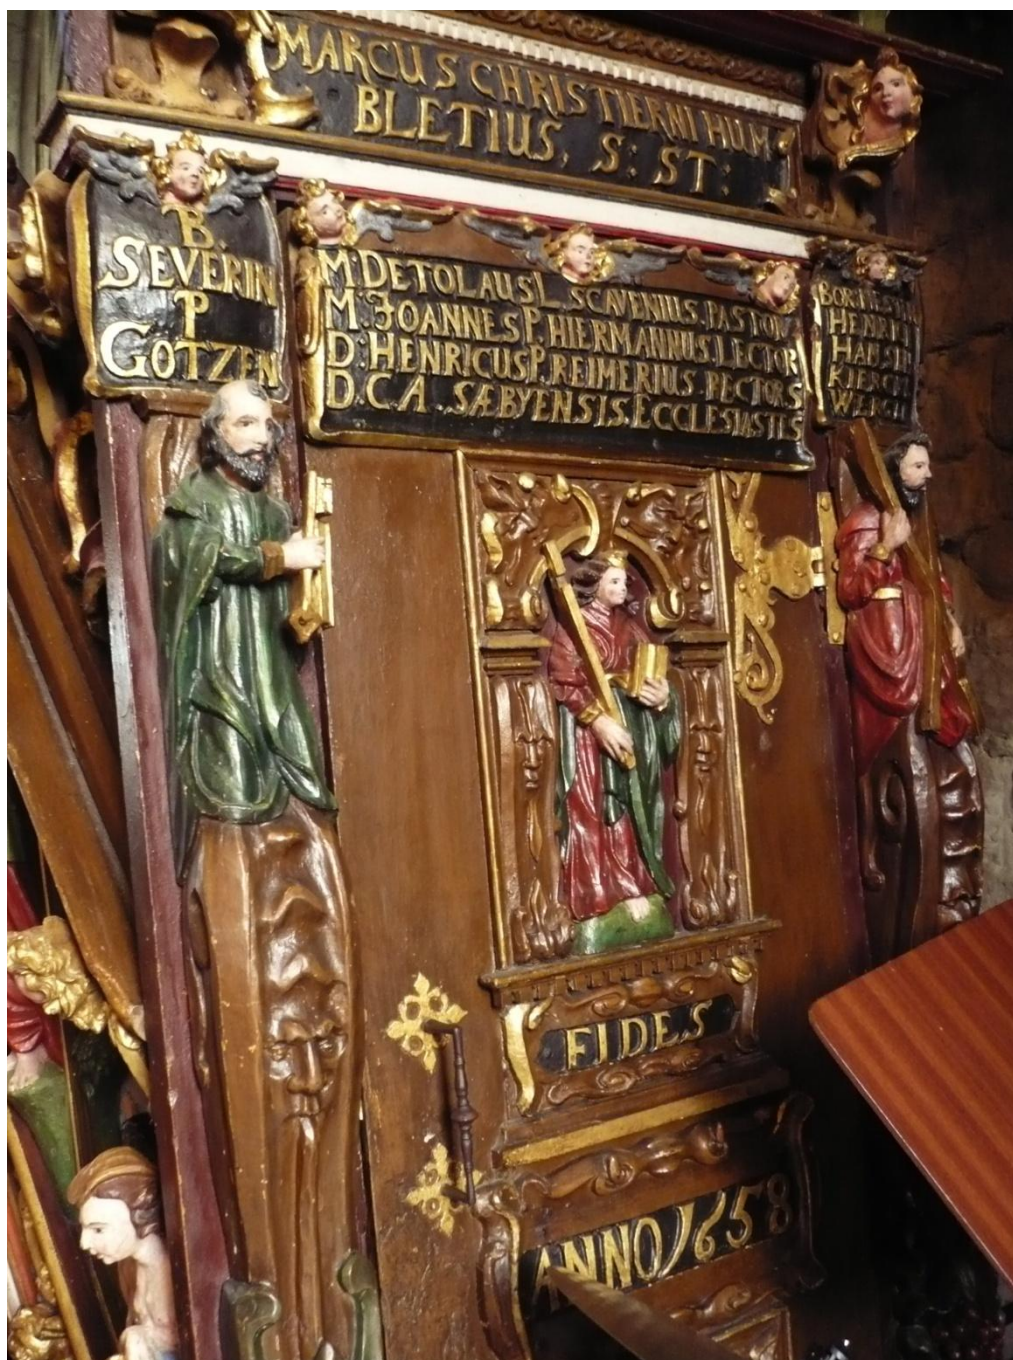
Figur 3: Utsmykkinger fra prekestolen fra 1658. Foto: Arne Kvitrud, 2007.

Kirken er restaureret 1658, fra hvilken Tid disse omtalte Tavler omtr. ere; ligesaa er Predikestolen med overordentlig rig Billedaforsiring i Træ, skaarne og bemalede som de ældre Tavler, for dette Aarstal; det staar udskaaret saavel i Stolens Baggrund som paa Indgangsdøren. Predikerstolens Tag er især pragtfuldt, vrimler af Figurer, øverst den seirende Christus med Danebrogsfanen som Splitflag – paa Siderne Jacob med Himmelstigen osv. Paa Stolens Felter ere Plantereliefs forestillende Scener af Christi Fødsel, paa Hjørnerne Kvindelige Figurer med et vist plastisk sving, Stolen bæres af en Klodset Samson. I det hele er at det Billedværk og Træskjærer Kunst som findes i Kirken, for den Tid – formestlig – Af Pulpiturer ere de der støde til den øvre Toermur ved Choret, en paa hver Side af Chordøren, de ældste med ret gode Malerier i Felterne med udskaarne Rammer omkring; et par lignende Pulpiturer i Skibet ere formodentlig ogsaa fra denne Tid. 1658. Saa de senere Pulpiturer blive Mallerierne ald slettere og slettere i Lighed med dem paa Mindetavlerne.

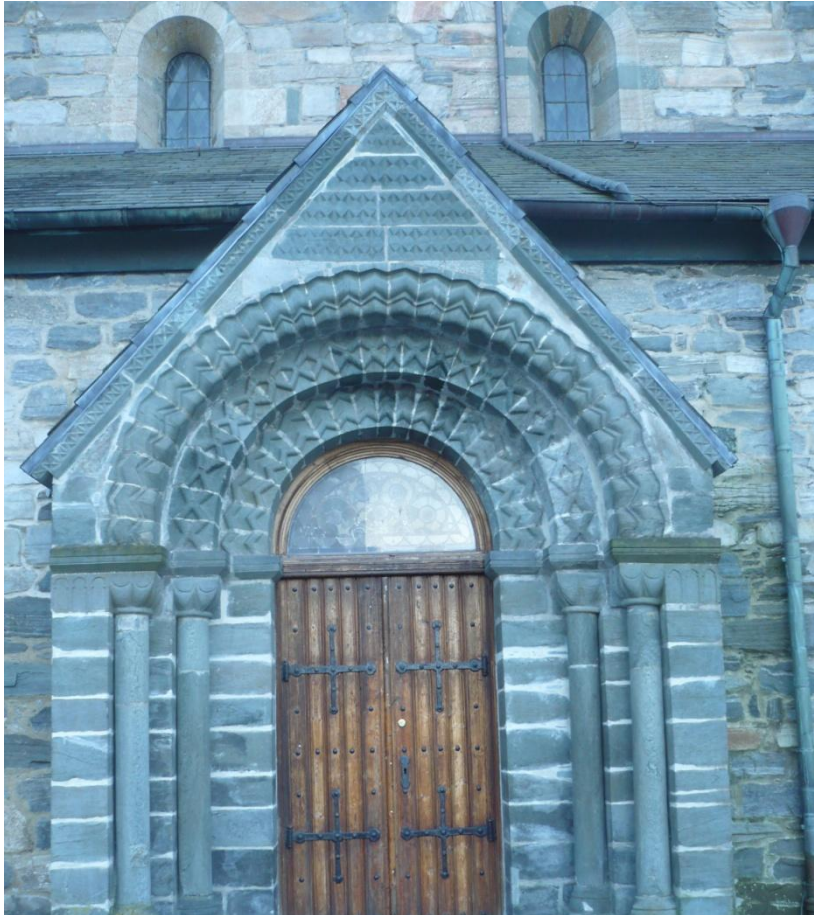
Figur 4: Nordre sideskip med sikkakmønster (omtales også som chevron- eller sparre-mønster). Foto Arne Kvitrud, 2011.

Dørene paa Sideskibene ere i samme romanske Rundbuestil som Skibet, Dørpillarenes og Buernes Indfatning af Vegsten, forsirede i Buerne med Sikkakzireter, alt indtil den sidste Restauration overkalket; Saa og Vægstens Kvaderne paa Kirkens Hjørner.
