## Munkekjelleren og biskopens kapell på Kongsgård

Arne Kvitrud, 10.1.2023

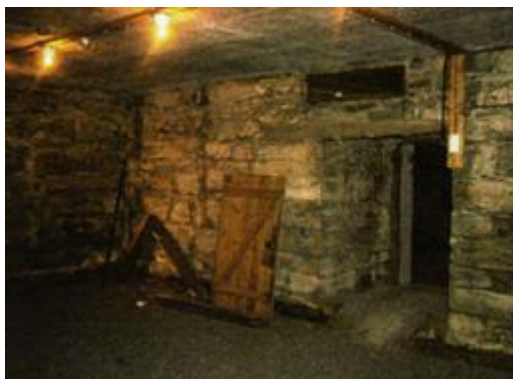
**Figur 2: Munkekjelleren med døråpning inn til naborommet i 2003. Døråpningen er ca. 1,8m høy og 1,1m bred. Foto: Thor Tomassen.<sup>9</sup> Nå er veggene hvitkalkede.**

Stort sett er store steinene i veggene satt på høykant for å få en jevn flate. Mellomrommene er fylt med småstein i kalkmørtel.<sup>7</sup> Dette var en byggestil, som ble utviklet da de fikk kalk med høyere styrke. Rundt døra er steinene i forband med hverandre.<sup>8</sup>

Munkekjelleren har dør til naborommet (002). Dørrinnfatningen og hjørnene er av kleberstein.<sup>10</sup> Dørkarmen er bevart i sin

opprinnelige form, siden den er i forband med resten av muren.<sup>11</sup>

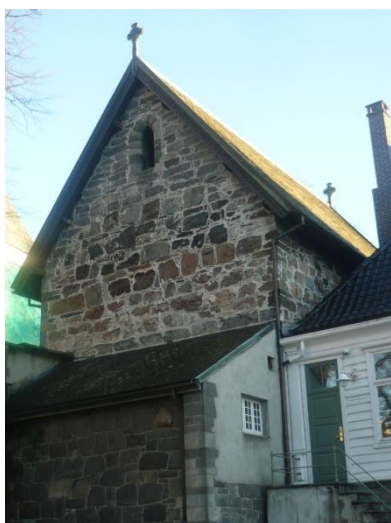
**Figur 4: Gavlen til Bispekapellet mot skolegården i 2020. Taket ble hevet i 1896. Svalgangen foran kapellet er satt opp i 1925.<sup>22</sup> Inne i svalgangen er det en dør inn til kapellet og et kjellervindu. Bak den grønne døra er det en gang (kapellgangen), som går til den gamle inngangsdøra til kapellet. Foto: Arne Kvitrud, 2020.**

Inne i svalgangen (Figur 4) er det nå ei dør inn til kapellet. Her har det tidligere vært både grindverksvindu og dør, men hva var det opprinnelig? Omkring 1860 var det et vindu i gavlen, som var dekket med fjøler. Det var spor etter en dør som slo utover.<sup>28</sup> Imidlertid slo alle dører i middelalderen

Taket ble hevet i 1896. Johan Meyer viste til at begge gavltrekantene var oppmurt på nytt. Murverket hadde meget små bruddsteiner, med tykkelse som var halvparten av det nedenforliggende partiet (se Figur 4). Den firkantete gluggen øverst i gavlen mente han hadde vært spissbuet, og at taket måtte ha vært høyere for å få plass til gluggen.<sup>47</sup>

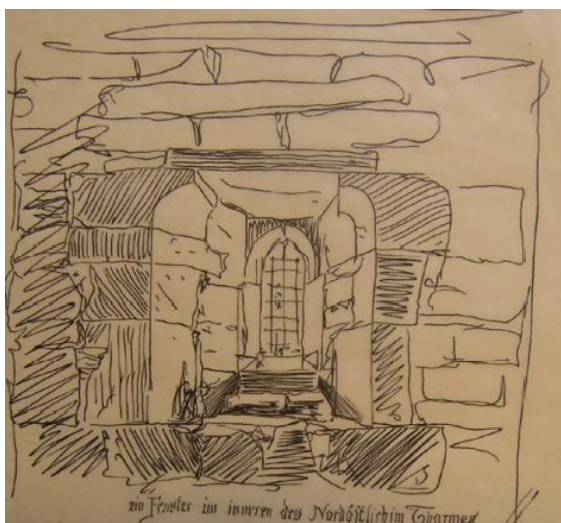
**Figur 7: Skisse av et liknende vindu i det nordøstre tårnet i Domkirken, sett fra innsiden. Vinduet er fra slutten av 1200-tallet. Her er det brukt færre steiner, og vinduskarmen er buet**

øverst. Tegnet av Wilhelm von Hanno, 13.3.1856.<sup>41</sup>

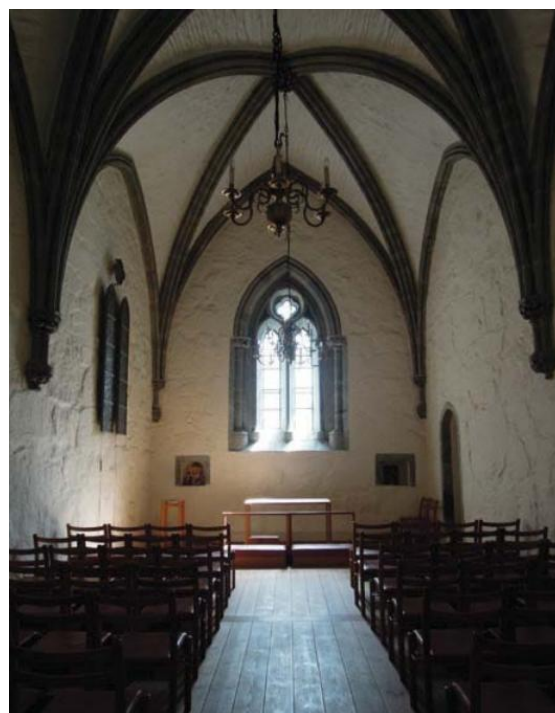
**Figur 9: Bispekapellet innvendig sett mot Breiavatnet. Portalen til kapallgangen er til høyre for alteret. Foto: Gram og Schelderup, 2013.<sup>54</sup>**

Vinduet mot Breiavatnet er nå det eneste vinduet i kapellet. Det er et såkalt grindverksvindu, av kleberstein. Det er bygget i samme stil som vinduene i koret i Domkirken. Ordet grindverk viser til at glassflaten er delt opp og støttet av tilhoggd stein.

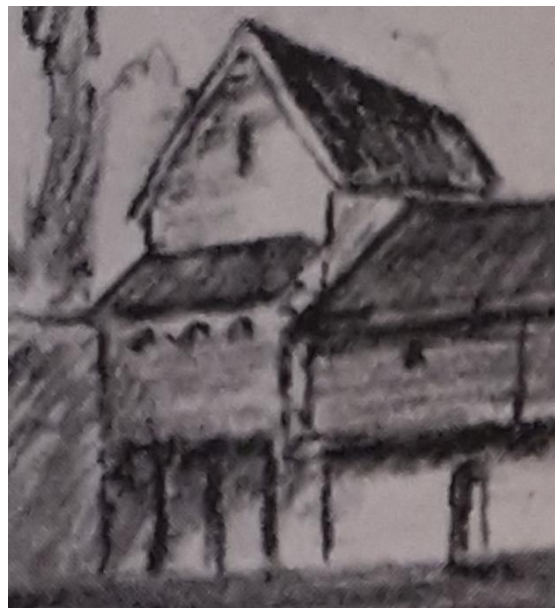
Figur 10: Utsnitt av Gerhard Fischers skisse, som viser hvordan han så for seg kapellet omkring år 1500.<sup>57</sup> Dette er én mulig tolkning. En annen er at det var et vindu i kapellet mot skolegården.
